## IMPIANTO IDROELETTRICO BARDONETTO - PONT RAPPORTO DI FINE CONCESSIONE

### TO00002\_REPORT ISPEZIONI STRUTTURE

## **1. TO00002 REPORT ISPEZIONE BARDONETTO-PONT 19-20-OTT 2022**

Impianto: Bardonetto-Pont  
Opera: Galleria di derivazione Bardonetto-Camera carico Pont  
Data svolgimento: Ispezione effettuata in data 19-20 ottobre 2022;  
Partecipanti per IREN: Osello Gilberto, Tomasi Canovo Gianluca, Pezzetti Ivan  
Altre imprese: Sig.ri Ruffinengo e Casarotto (ditta SKYROPE, per supporto all'ispezione)

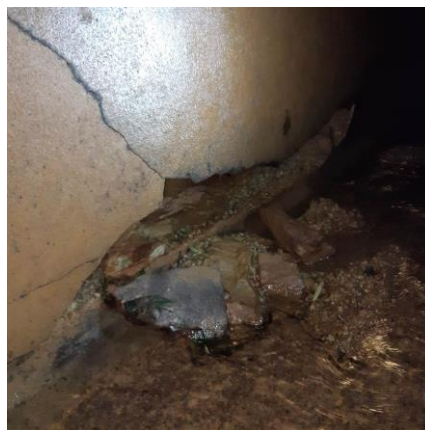
Punto 1

Progressiva: 3675

Descrizione: piedritto di valle fessurato e rigonfiato con crollo alla base per un tratto di mt 5.  
(In programma ripristino nel FS in corso).

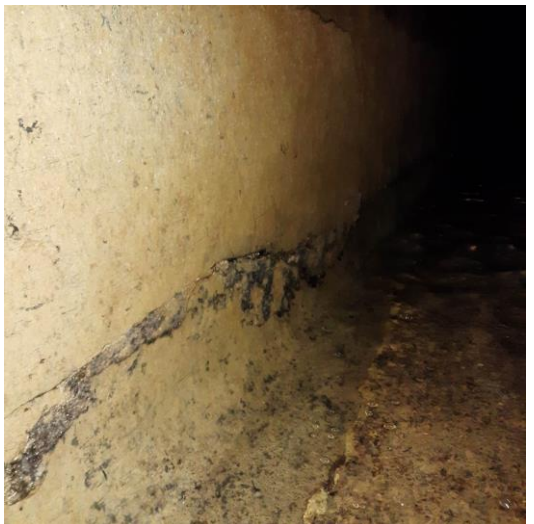
<p>Punto 2  Progressiva: tra 3760 e 3770  Descrizione: piedritto di valle fortemente spanciato.  Da controllare alla prossima ispezione e programmare intervento con FS lungo in concomitanza con i lavori SMAT.</p>

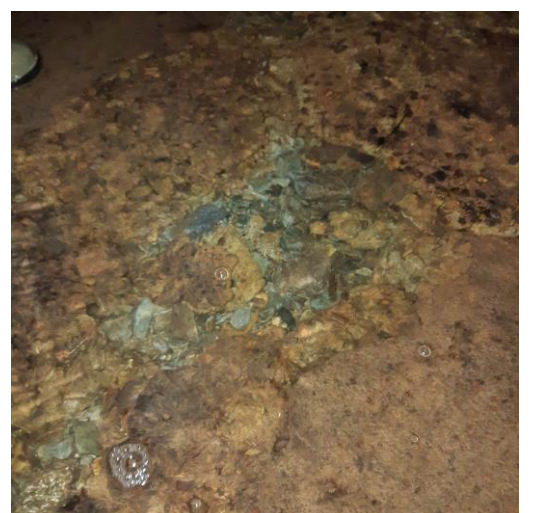
<p>Punto 3  Progressiva: da 4720 a 4730  Descrizione: buche in platea da chiudere.  Da controllare alla prossima ispezione e programmare intervento con FS lungo in concomitanza con i lavori SMAT.</p>

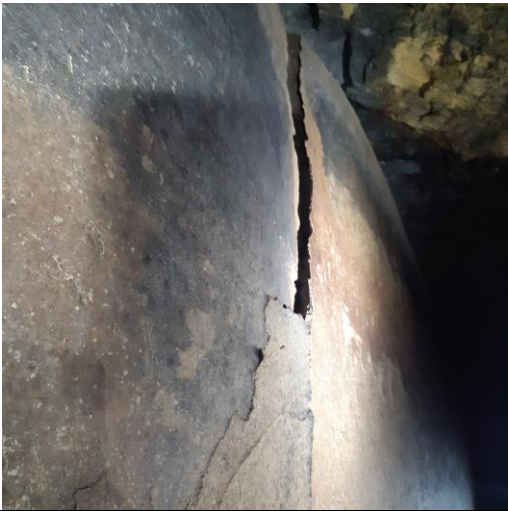
<p>Punto 5 Progressiva: 5195 Descrizione: piedritto di monte staccato nella parte superiore. (In programma ripristino nel FS in corso)</p>

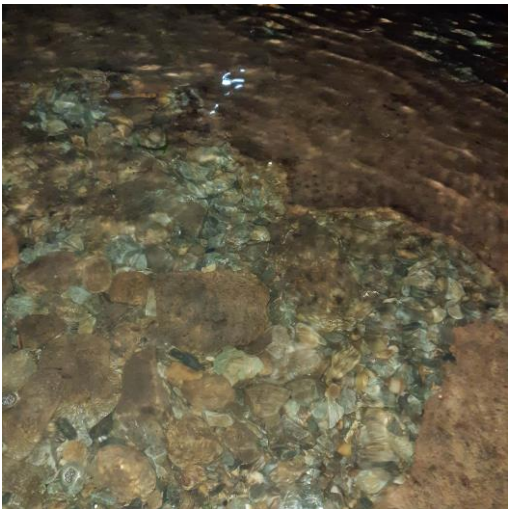
<p>Punto 6 Progressiva: 6400 a 6500 Descrizione: grosse buche in platea. Da controllare alla prossima ispezione e programmare intervento con FS lungo in concomitanza con i lavori SMAT.</p>

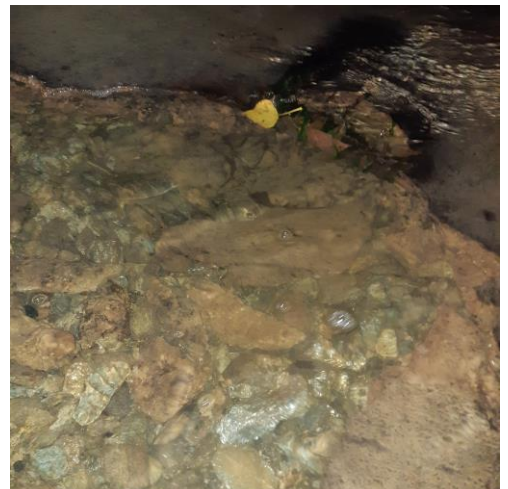
<p>Punto 7 Progressiva: 7450 Descrizione: grosso buco in platea (servono circa 2 mc di cls). Da controllare alla prossima ispezione e programmare intervento con FS lungo in concomitanza con i lavori SMAT.</p>

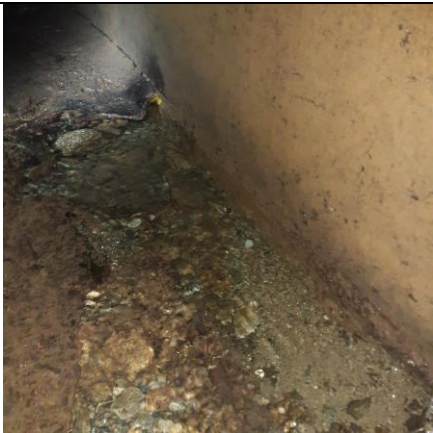
<p>Punto 8 Progressiva:7800 Descrizione: grosso buco in platea. Da controllare alla prossima ispezione e programmare intervento con FS lungo in concomitanza con i lavori SMAT.</p>

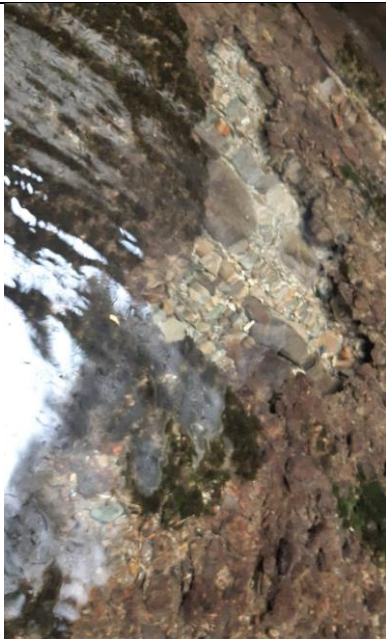
<p>Tratto Praie -Fin 2</p>
<p>Punto 10 Progressiva: sgrigliatore Descrizione: sotto la griglia cavitazioni varie profonde fino a 30 cm da riparare. Da controllare alla prossima ispezione e programmare intervento con FS lungo in concomitanza con i lavori SMAT.</p>

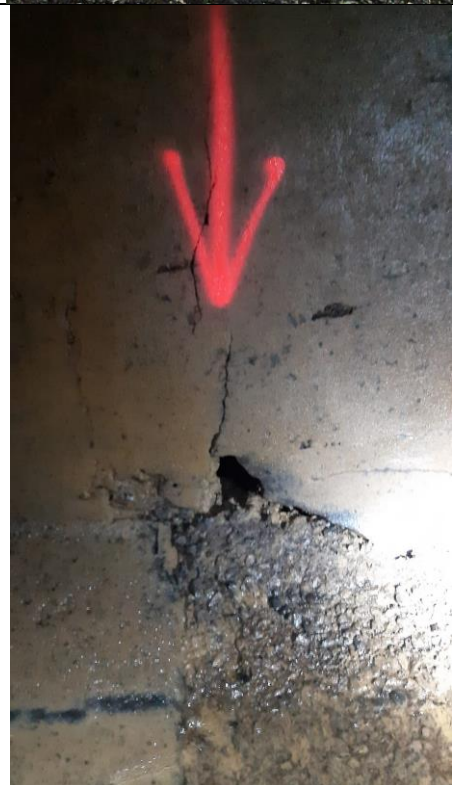
Punto 13  
Progressiva: 2000  
Descrizione: buco su piedritto sx da sigillare.  
(In programma ripristino nel FS in corso)

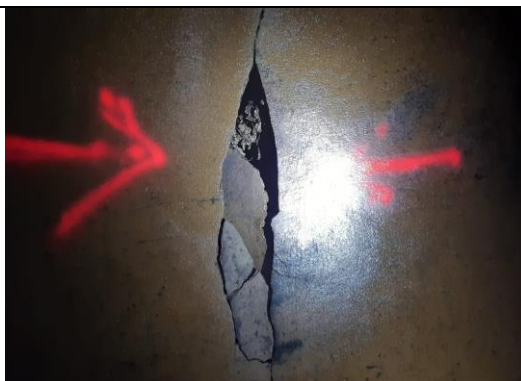
Punto 14  
Progressiva:2050  
Descrizione: buco su piedritto sx da sigillare.  
(In programma ripristino nel FS in corso)

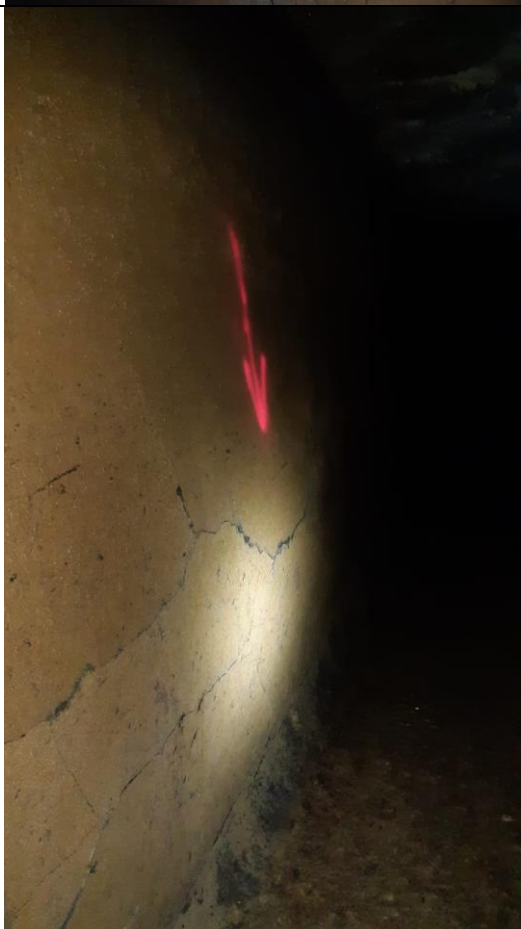
Punto 15  
Progressiva:2700  
Descrizione: rigonfiamento piedritto sx per mt 3.  
(In programma ripristino nel FS in corso)
