Relazione
tecnica

Regione Piemonte
CALCINERE
Provincia di Cuneo

c/o Centrale Idroelettrica Calcinere s.r.l.

REPORT STATO CONSERVATIVO

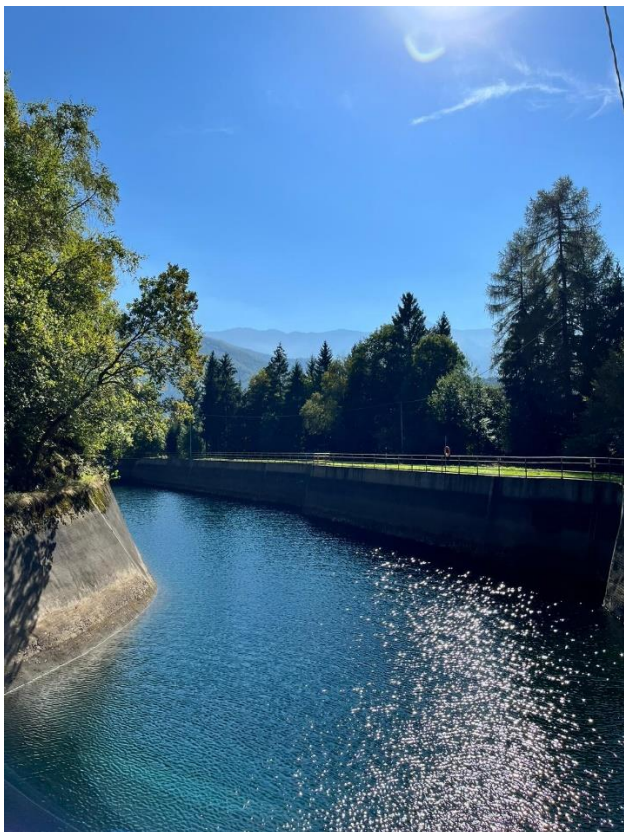
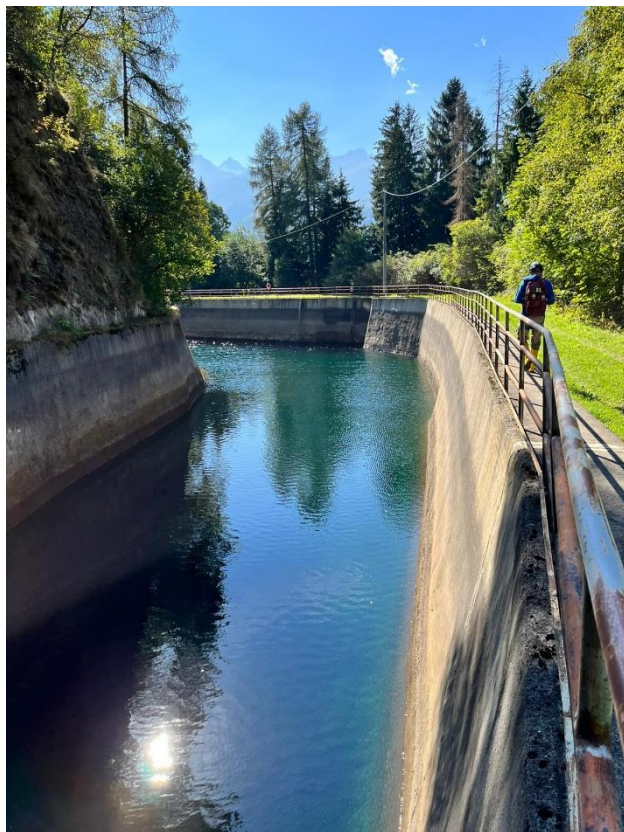
Figura 2.6 Bacino Biatonet

Il bacino del Biatonet si presenta con un medio-buono stato di conservazione a seguito degli interventi svolti nel 2021, i quali hanno mantenuto la loro funzionalità. Si evidenziano alcuni segni di distacchi nei giunti, in corrispondenza del livello dell'acqua, per i quali è previsto il monitoraggio durante i prossimi fermi impianto.

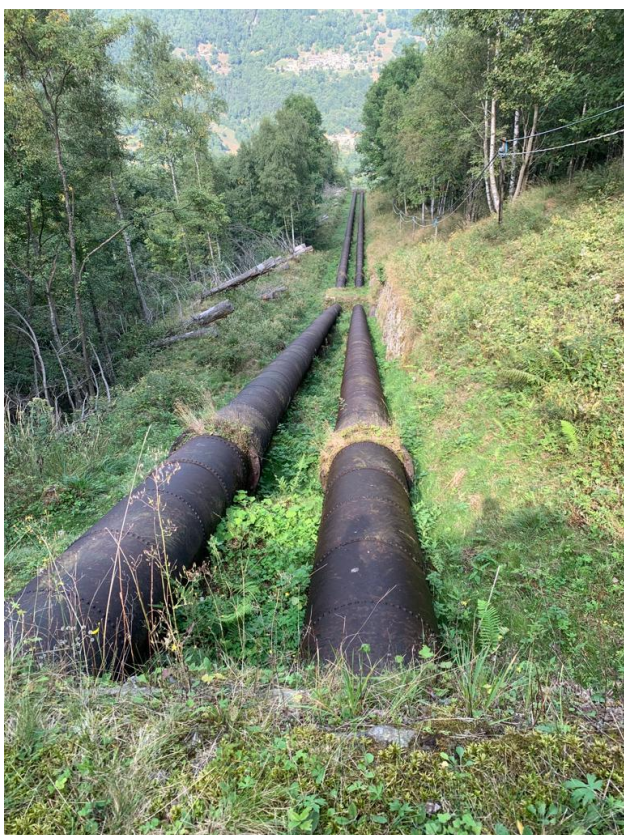
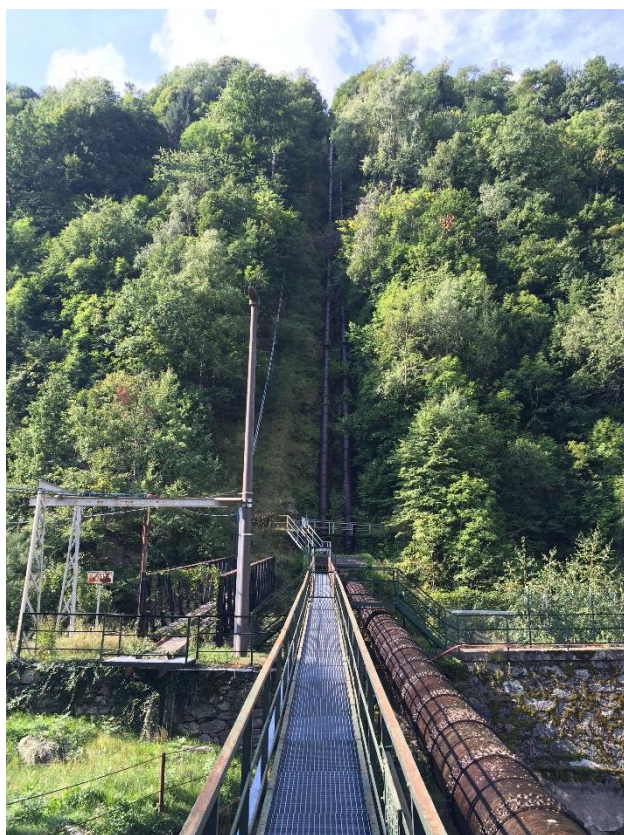
Figura 2.7 Condotte forzate

A seguito delle indagini spessimetriche svolte sulla condotta forzata nel 2018 si è verificato che la riduzione degli spessori puntuali e medi registrati è coerente con la riduzione degli spessori attesi, pertanto il fenomeno di degrado procede in maniera limitata e costante se confrontato con l'analisi svolta nel 2013.

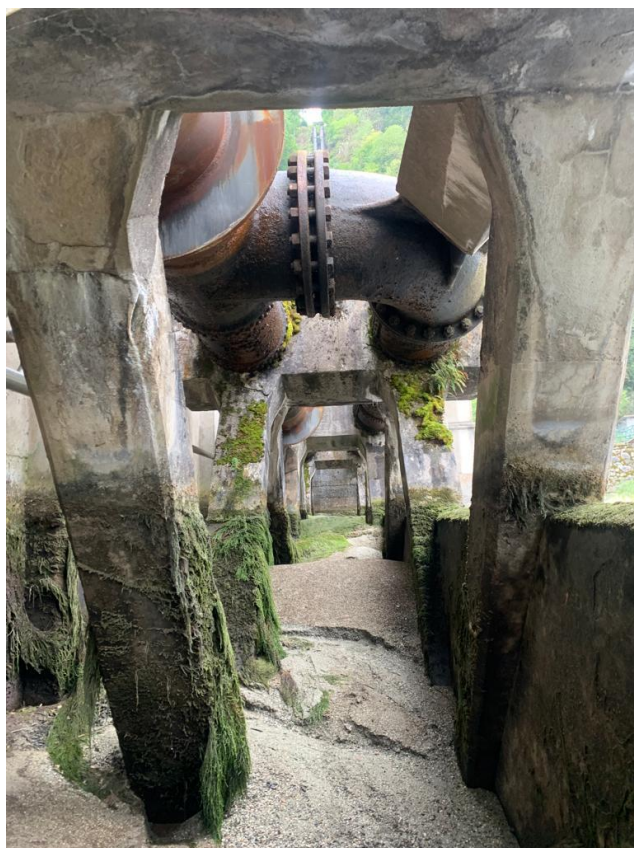
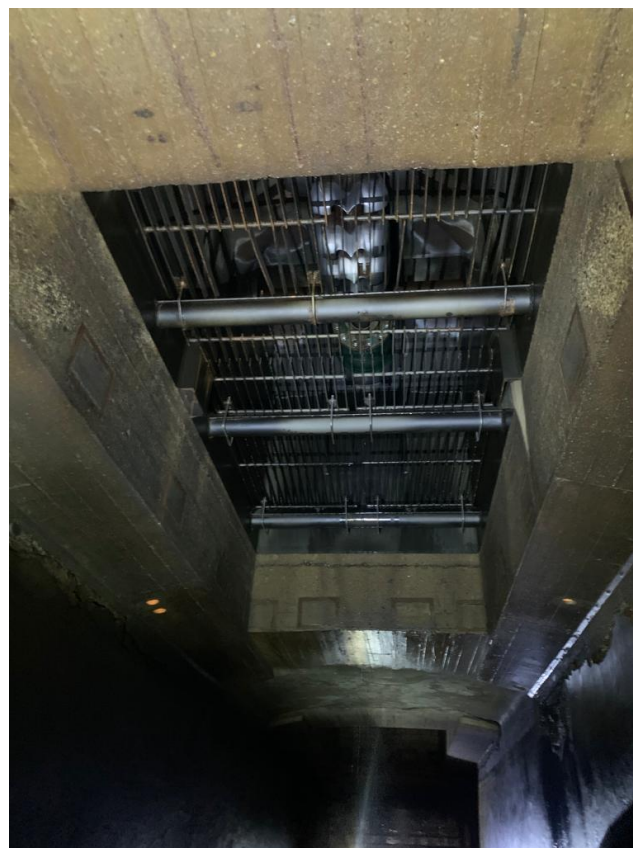
Figura 2.9 Collettore e scarico turbine

Infine lo stato di conservazione delle opere di scarico, quali vasca del collettore della centrale e vasche di scarico, risulta complessivamente buono.
