Calcinere S.r.l.

RELAZIONE SULLE ANALISI DELLO STATO MANUTENTIVO DELLE CONDOTTE FORZATE DELL'IMPIANTO DI CALCINERE NEL PERIODO 2013-2025, SULLE ATTIVITÀ TECNICHE PROFESSIONALI RELATIVE ALLA RICHIESTA DI AUTORIZZAZIONE UNICA PER INTERVENTO DI MANUTENZIONE STRAORDINARIA E REALIZZAZIONE TERZA CONDOTTA

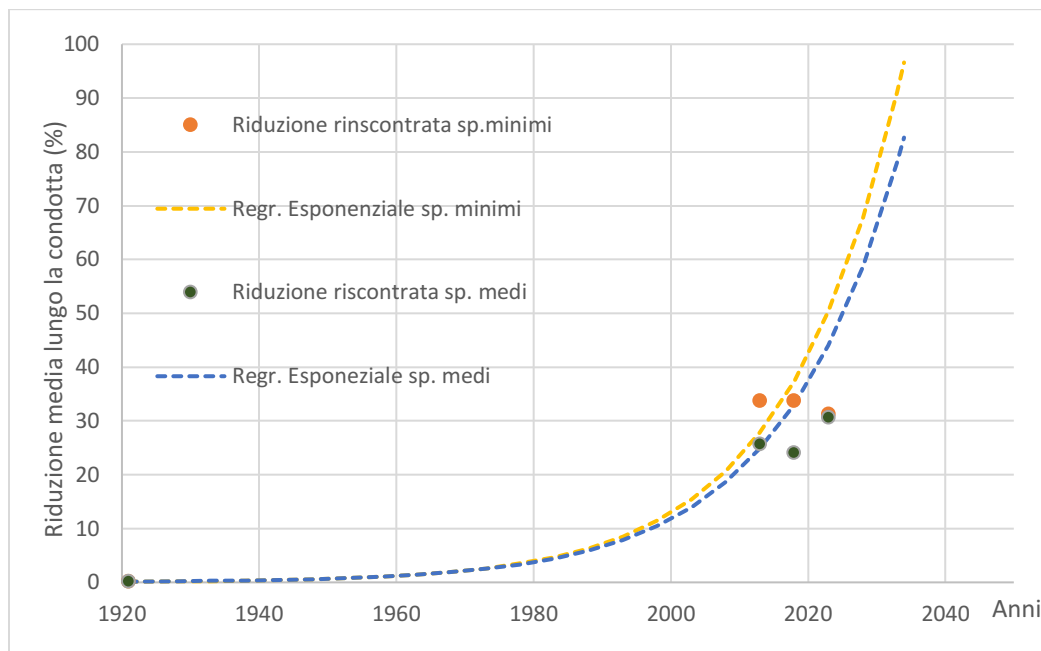
Tabella 1 - Analisi media delle riduzioni di spessore della condotta destra – Livellotta 4 - 5

Livellotta 4 – 5

In origine, la livellotta 4 – 5 presentava uno spessore compreso tra 7 e 10 mm. Nel 2023, è stato registrato uno spessore di 5,5 mm sulla condotta destra e uno spessore di 5,3 mm sulla condotta sinistra.

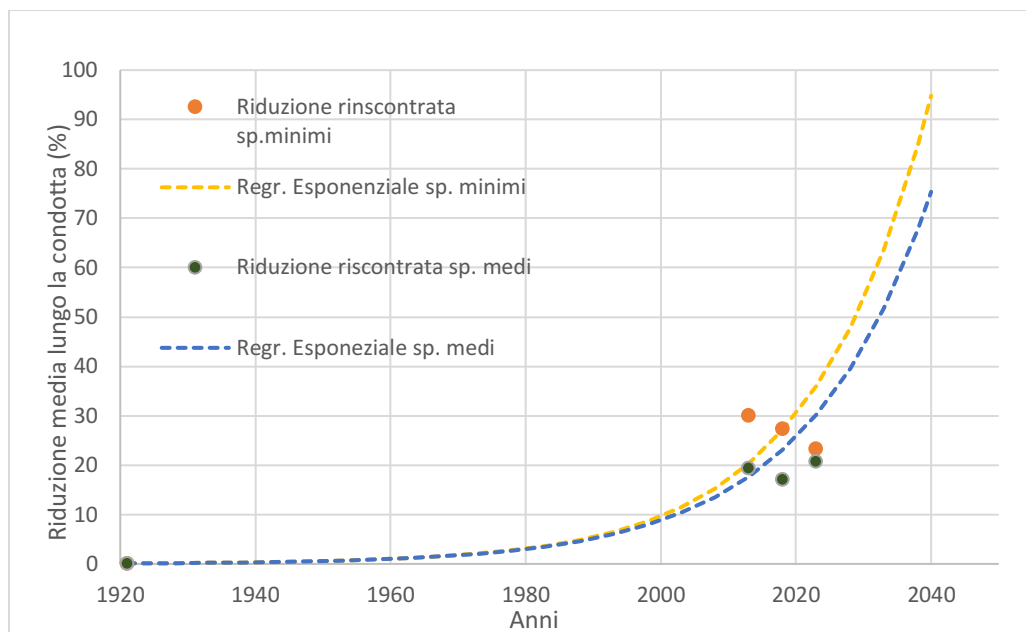
Tabella 3 - Analisi media delle riduzioni di spessore della condotta destra – Livelletta 7 – 8

Livelletta 7 – 8

In origine, la livelletta 7 – 8 presentava uno spessore di 15 mm. Nel 2023, è stato registrato uno spessore di 11,5 mm sulla condotta destra e uno spessore di 12.6 mm sulla condotta sinistra.

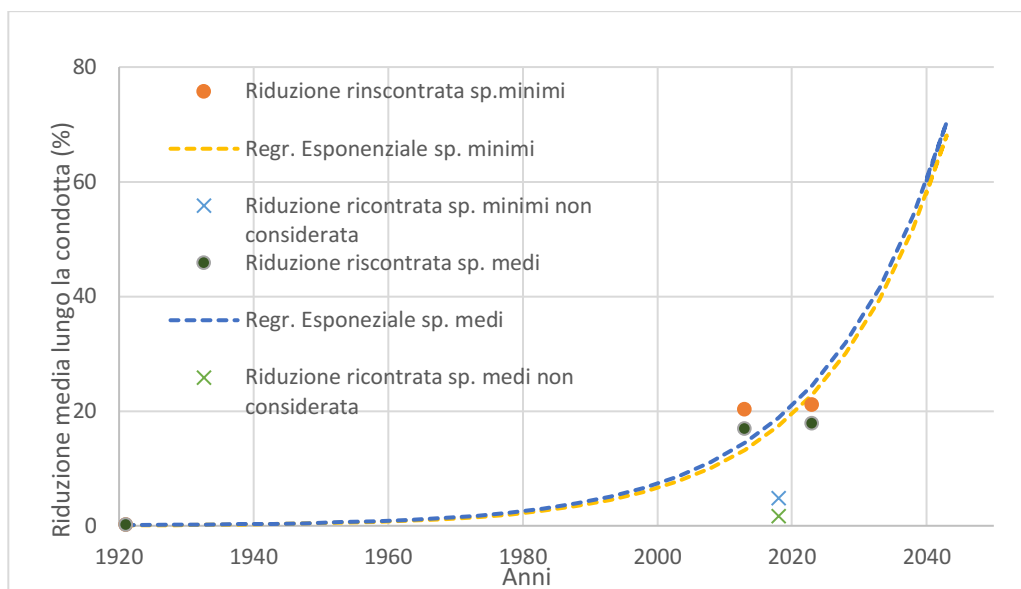
Tabella 5 - Analisi media delle riduzioni di spessore della condotta destra – Livellotta 9 – 10

Livellotta 9 – 10

In origine, la livellotta 9 – 10 presentava uno spessore compreso tra 19 e 22 mm. Nel 2023, è stato registrato uno spessore minimo di 15 mm sulla condotta destra e uno spessore di 17,9 mm sulla condotta sinistra. Sono stati esclusi dalle regressioni i dati relativi alle misurazioni effettuate nel 2018 per la condotta destra e nel 2013 per la condotta sinistra, poiché si discostavano dalla tendenza generale dei risultati.

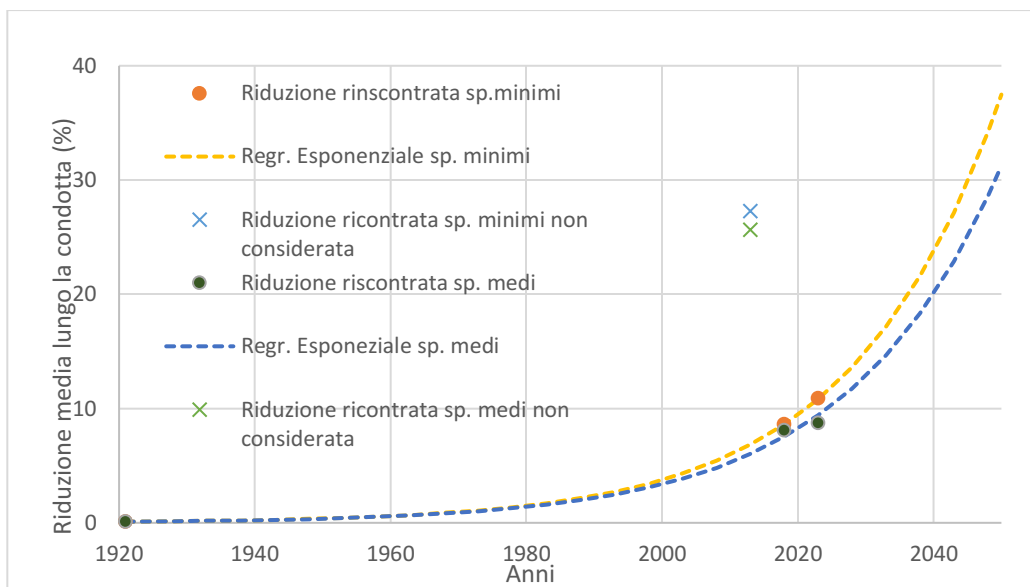
Tabella 7 - Analisi media delle riduzioni di spessore della condotta destra – Livelletta 10 – 11

Livelletta 10 – 11

In origine, la livelletta 10 – 11 (sezione 82) presentava uno spessore di 22 mm. Nel 2023, è stato registrato uno spessore di 19,6 mm sulla condotta destra e uno spessore di 15,3 mm sulla condotta sinistra. È stato escluso dalla regressione il valore rilevato nel 2013 sulla condotta destra, poiché si discosta dalla tendenza generale dei risultati.

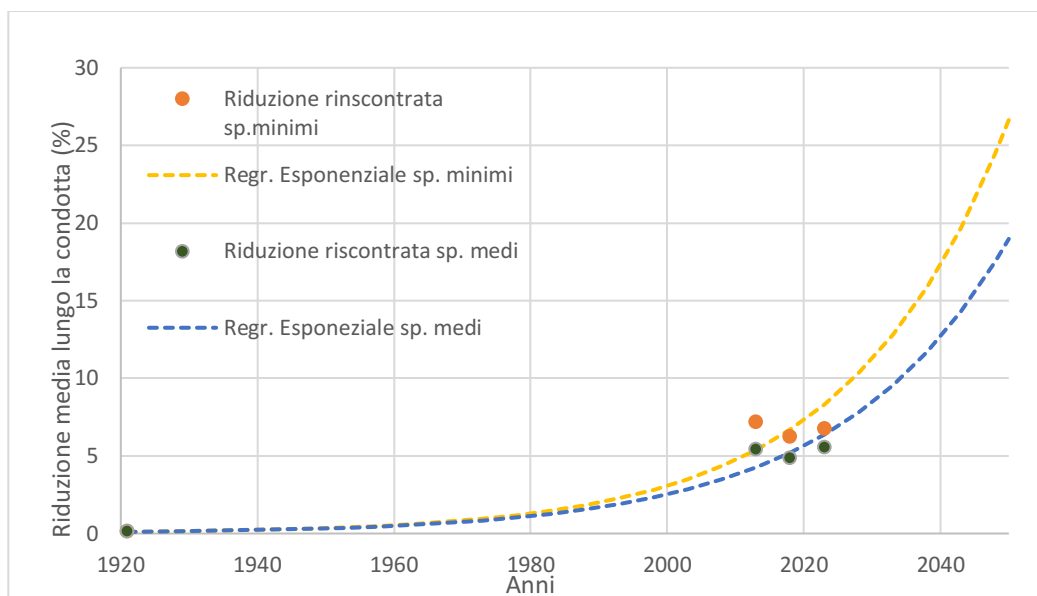
Tabella 9 - Analisi media delle riduzioni di spessore della condotta destra – Livelletta 16 – 17

Livelletta 16 – 17

In origine, la livelletta 16 – 17 presentava uno spessore compreso tra 25 e 29 mm. Nel 2023, è stato registrato uno spessore minimo di 23,4 mm (spessore iniziale 25 mm) sulla condotta destra e uno spessore di 23,3 mm (spessore iniziale 26 mm) sulla condotta sinistra.

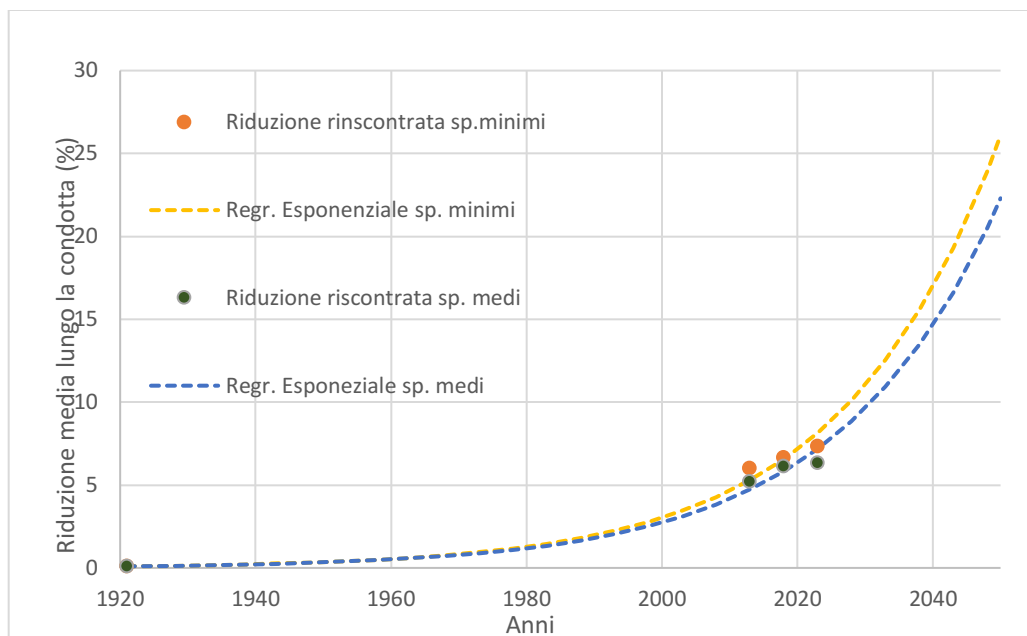
Tabella 11 - Analisi media delle riduzioni di spessore della condotta destra – Livelletta 17 – 18

Livelletta 17 – 18

In origine, la livelletta 17 – 18 presentava uno spessore di 30 mm. Nel 2023, è stato registrato uno spessore minimo di 27,8 mm sulla condotta destra e uno spessore di 27,6 mm sulla condotta sinistra.

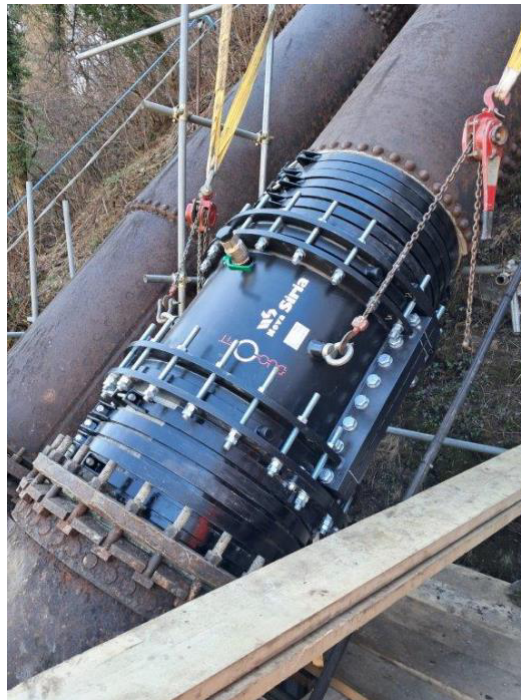
Durante le indagini speditive di inizio 2025 è stato riscontrato un problema di fessurazione del corpo condotte in prossimità di uno dei giunti di dilatazione. Tale fenomeno, non direttamente associato alla riduzione generale degli spessori, ha ulteriormente evidenziato l'avvicinarsi del fine vita utile dei manufatti che, seppur mantenendo l'esercibilità, necessitano, inderogabilmente nel breve periodo, dell'intervento di manutenzione straordinaria deliberato dalla Calcinere S.r.l. ed inizialmente autorizzato dalla Provincia di Cuneo nel corso degli anni 2015 e 2016.

Esito: è stato riscontrato e confermato che il fenomeno di riduzione degli spessori è ormai nella fase critica (incremento esponenziale), situazione che comporta la necessità di eseguire un controllo spessimetrico esteso al fine di aggiornare le verifiche per l'esercibilità delle condotte. Nel corso delle ispezioni è stato rilevato un problema fessurativo in prossimità di uno dei giunti di espansione delle condotte. Il problema, localizzato, è stato risolto con un intervento localizzato tempestivo.

Foto 1 – Intervento in corrispondenza di un giunto di dilatazione

Stante i riscontri delle campagne di misurazione speditive di inizio **2025**, che confermano la fase di incremento esponenziale della riduzione degli spessori (constatata a partire dal 2023) a parità delle condizioni ambientali di esercizio delle condotte e, alla luce dell'intervento di riparazione di uno dei giunti di dilatazione delle condotte (foto 1), è evidente come, sia necessario attuare nel breve periodo, l'intervento di manutenzione straordinaria programmato dal 2016.

L'intervento di manutenzione straordinaria assume carattere di urgenza nel breve periodo al fine di garantire la normale esercibilità dell'impianto e non è oltre modo procrastinabile.
