COLLAUDO GRUPPI IDROELETTRICI

FENESTRELLE

Impianto: Centrale Idroelettrica di Fenestrelle

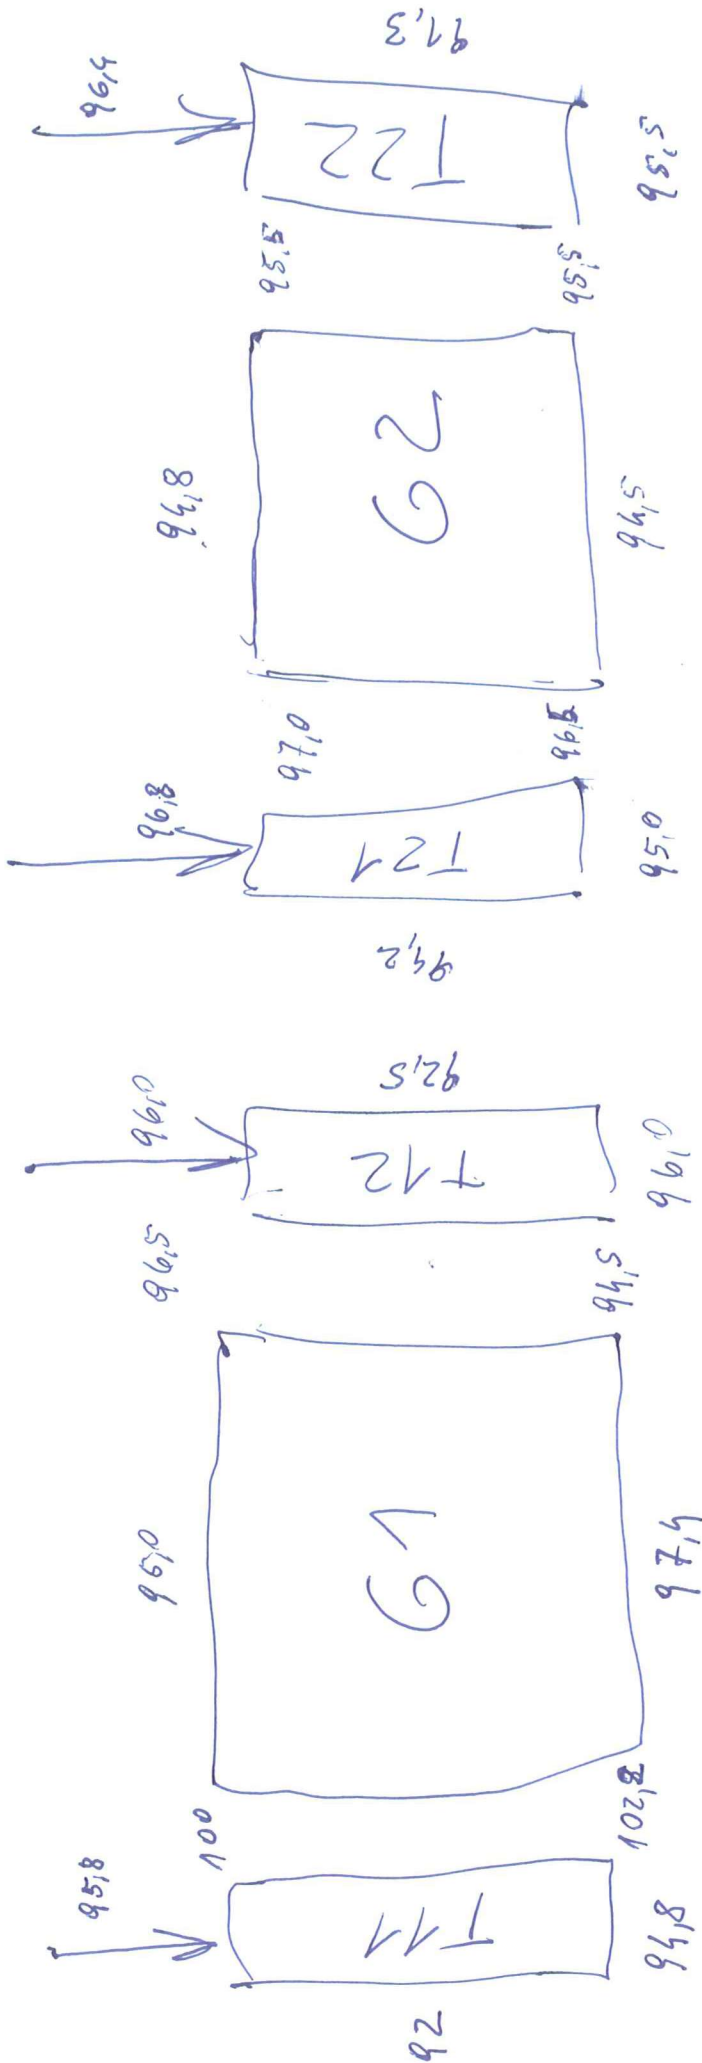
Copia misure del rumore

- Il rumore misurato non corrisponde alle garanzie. Questo problema deve essere risolto. Le misure fatte in fase di collaudo risultano dall'allegato 1.

1. Dalle prime misure si evince che l'acqua del getto superiore crea una vibrazione dello scudo di protezione del getto inferiore.
 2. La zona lato freno deve essere coperta con una protezione che funziona anche come sonorizzazione.

Questi due interventi saranno eseguiti durante la fermata autunnale. Dopodiché saranno ripetute le misure del rumore e definiti, se necessario, i prossimi passi. Le parti concordano di darsi come termine ultimo per risolvere il problema un anno dalla data di collaudo provvisorio cioè entro il 10.06.2010.
