Verbale completo

Impianto: Impianto Fenestrelle - Energie SPA
Infrastruttura: Canale di derivazione

07.03.2022

Ispezione Galleria 2022

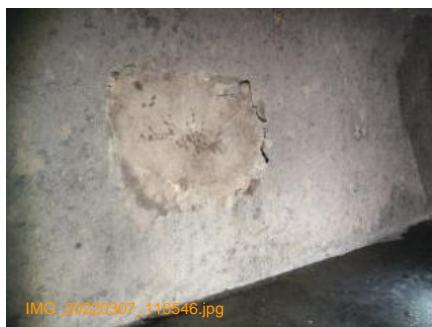
Alterazione del calcestruzzo (gettato) Stacchi di calcestruzzo Concentrata In superficie Senza armatura		Lungh. progr. da/a [m] 14	Localizzazione 300	IMG_20220307_1 IMG_20220307_1

1	Quantità 1 Stato Nuovo			
	Lunghezza [cm] 60 Valutazione sogg. ---			
	Larghezza [cm] 60 Necessità di azione no			
	Profondità [cm] 3			
Annotazioni: staccato				
Alterazione del calcestruzzo (gettato) Distacco (chimico) Concentrata In superficie Armatura non in vista		Lungh. progr. da/a [m] 188 - 192	Localizzazione 230	IMG_20220307_1 IMG_20220307_1 IMG_20220307_1

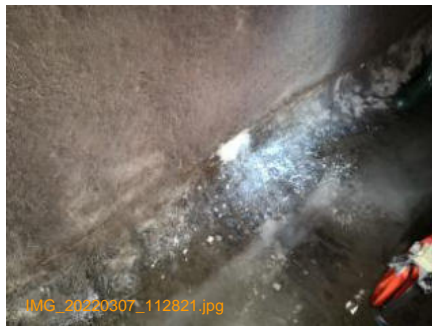
2	Quantità 1 Stato Nuovo			
	Lunghezza [cm] 400 Valutazione sogg. ---			
	Larghezza [cm] 10 Necessità di azione no			
	Profondità [cm] 2			
Annotazioni:				
Alterazione del calcestruzzo (gettato) Distacco (chimico) Superficiale In superficie Armatura non in vista		Lungh. progr. da/a [m] 195 - 228	Localizzazione 150-250	IMG_20220307_1 IMG_20220307_1

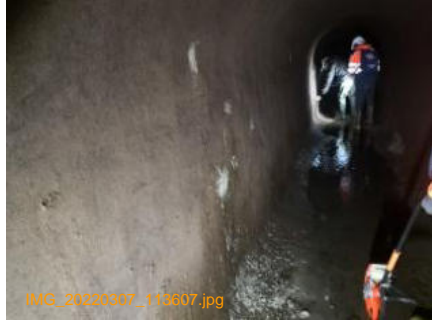
4	Quantità 5 Stato Nuovo			
	Lunghezza [cm] 10 Valutazione sogg. ---			
	Larghezza [cm] 10 Necessità di azione no			
	Profondità [cm] 1			
Annotazioni: bedingt durch kalk

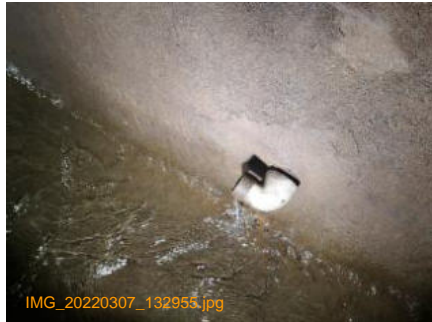
Organo/dispositivo danneggiato Valvola di ritorno / clapet Scrostamento 65			Lungh. progr. da/a [m] 1515 Localizzazione 160

Quantità 1 Stato Nuovo reg. Valutazione sogg. Media Necessità di azione no Annotazioni: Mancava valvola clapet che poi è stata trovata alla progressiva 2550m. Elmar è tornato indietro e la ha rimontata.				
Alterazione del calcestruzzo (gettato) Cavità Concentrata In superficie Senza armatura 66			Lungh. progr. da/a [m] 1620 Localizzazione 200

Tante valvole clapet si sono aperte con il tempo. Si consiglia di fissarli con una pinza idraulica con il prossimo svuotamento della galleria. Le valvole clapet alla progressiva 2705 dovrebbero essere liberate dalle forti calcificazioni con un martello e alla progressiva 3420m la valvola clapet mancante deve essere rimontata con una nuova.

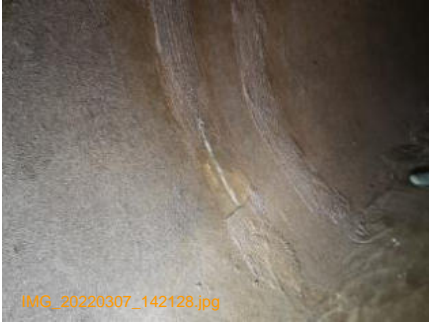
Valutazione sogg.	Media	
			Necessità di azione	no	
Annotazioni: Intorno al giunto a 360 gradi					
Fessurazione (calcestruzzo) Longitudinale Aperta Conplanare			Lungh. progr. da/a [m] 2382	Localizzazione 0-400	IMG_20220307_1 IMG_20220307_1 IMG_20220307_1

Valutazione sogg.	Media	
			Necessità di azione	si	
Annotazioni: Intorno al giunto a 360 gradi. Da tenere sott'occhio.					
Fessurazione (calcestruzzo) Longitudinale Aperta Conplanare Asciutta			Lungh. progr. da/a [m] 2403	Localizzazione 150-250	IMG_20220307_1 IMG_20220307_1

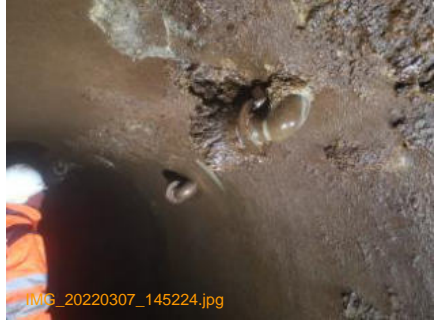
Organo/dispositivo danneggiato Valvola di ritorno / clapet Scrostamento 81			Lungh. progr. da/a [m] 2705 Localizzazione 0-50	IMG_20220307_1 IMG_20220307_1 IMG_20220307_1

IMG_20220307_145224.jpg
Quantità 4 Stato Nuovo Valutazione sogg. Lieve Necessità di azione si

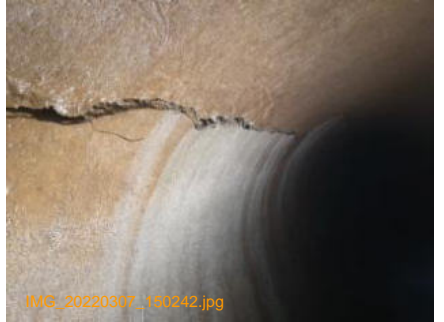
Fessurazione (calcestruzzo) Longitudinale Chiusa Conplanare Asciutta 82			Lungh. progr. da/a [m] 2811 - 2819 Localizzazione 360	IMG_20220307_1 IMG_20220307_1 IMG_20220307_1

IMG_20220307_151042.jpg
Quantità 1 Stato Nuovo Lunghezza [cm] 800 Valutazione sogg. Media Larghezza [cm] 7 Necessità di azione si Profondità [cm] 8

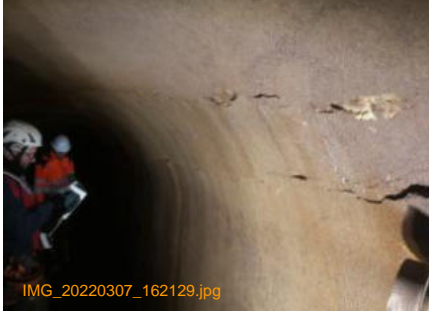
La galleria si trova in uno stato buono. Come anomalie sono solamente state identificate dalla progressiva 4044m alla 4049m due fessure longitudinali da osservare nel tempo. Nel tratto tra progressiva 2700m e 2720m si trovano forti calcificazioni intorno ad alcune valvole clapet. Alla progressiva 3420m si era staccata una valvola clapet.

Quantità	1	Stato	Nuovo	
Lunghezza [cm]	300	Valutazione sogg.	Media	
Larghezza [cm]	1	Necessità di azione	no	
Profondità [cm]	1			
Annotazioni:				
Fessurazione (calcestruzzo) Longitudinale Aperta Conplanare Bagnata			Lungh. progr. da/a [m] 4044 - 4049	IMG_20220307_1 IMG_20220307_1 IMG_20220307_1
104			Localizzazione 300-100

Quantità	1	Stato	Nuovo	
Lunghezza [cm]	500	Valutazione sogg.	Media	
Larghezza [cm]	3	Necessità di azione	si	
Profondità [cm]	4			
Annotazioni: da osservare
