IMPIANTO IDROELETTRICO BARDONETTO - PONT RAPPORTO DI FINE CONCESSIONE

TO00002_RELAZIONE SIFONAMENTO BARDONETTO

1. SBARRAMENTO DI BARDONETTO – MANUTENZIONE DELLA PROTEZIONE CONTRO L'EROSIONE AL PIEDE DI VALLE

2. VERIFICA A SIFONAMENTO

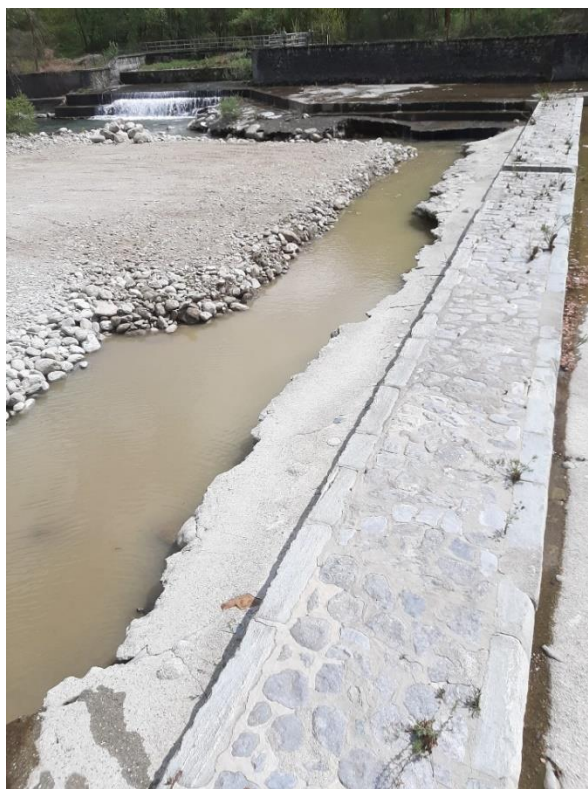
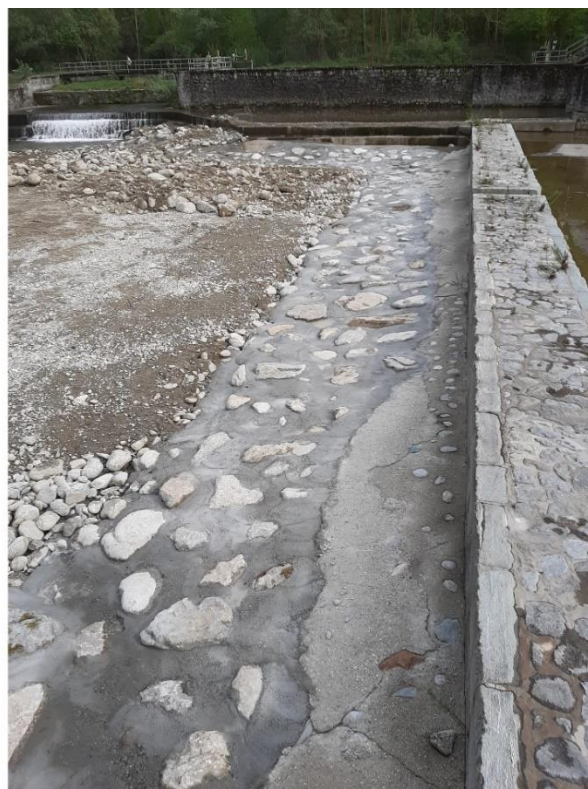
La situazione di erosione della platea descritta nel rapporto di fine concessione è stata sanata nel corso del 2022 tramite specifici lavori durante i quali è stata realizzata una scogliera in massi cementati che garantisce quindi nuovamente la protezione del piede di valle della traversa nei confronti dell'erosione da parte della corrente idrica, in particolare in occasione delle piene. Si riportano di seguito la sezione precedente e successiva all'intervento e le corrispondenti fotografie.
