Verbale completo

Impianto: Impianto Fenestrelle - Energie SPA
Infrastruttura: Canale di derivazione

07.03.2022

Ispezione Galleria 2022

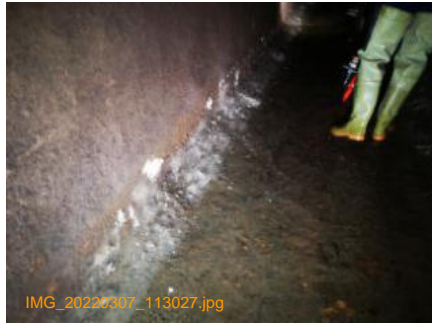
2	Quantità 1 Stato Nuovo			
	Lunghezza [cm] 400 Valutazione sogg. ---			
	Larghezza [cm] 10 Necessità di azione no			
	Profondità [cm] 2			
Annotazioni:				
Alterazione del calcestruzzo (gettato) Distacco (chimico) Superficiale In superficie Armatura non in vista		Lungh. progr. da/a [m] 195 - 228	Localizzazione 150-250	IMG_20220307_1 IMG_20220307_1

3	Quantità 1 Stato Nuovo

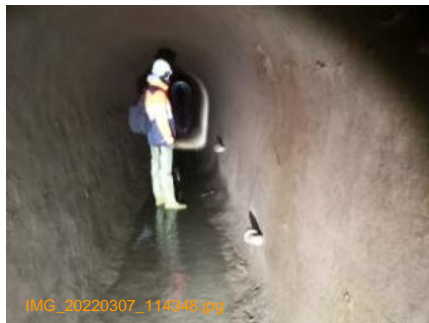
Venuta d'acqua Media (0,002-2l/s) Non in pressione Da valvola clapet 5			Lungh. progr. da/a [m] 302	IMG_20220307_1
Quantità	1	Stato	Nuovo	Localizzazione 240
		Valutazione sogg.	---	
		Necessità di azione	no	
Annotazioni:

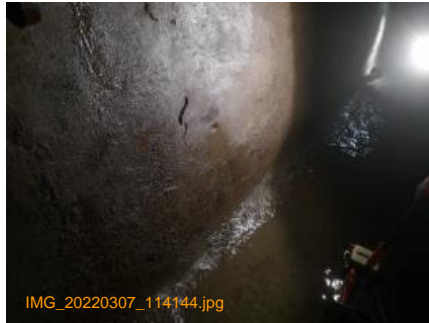
Venuta d'acqua Lieve (<0,002l/s) Non in pressione Nessuna indicazione 6			Lungh. progr. da/a [m] 313	IMG_20220307_1
Quantità	1	Stato	Nuovo	Localizzazione 280
		Valutazione sogg.	---	
		Necessità di azione	no	
Annotazioni:

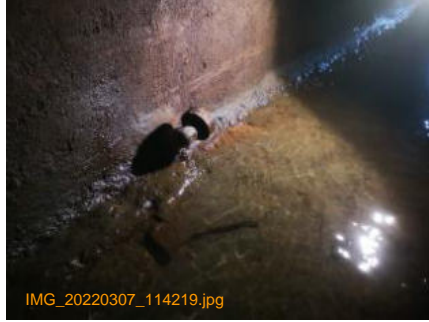
Venuta d'acqua Lieve (<0,002l/s) Non in pressione Da valvola clapet 7			Lungh. progr. da/a [m] 315	IMG_20220307_1
Quantità	1	Stato	Nuovo	Localizzazione 240
		Valutazione sogg.	---	
		Necessità di azione	no	
Annotazioni:

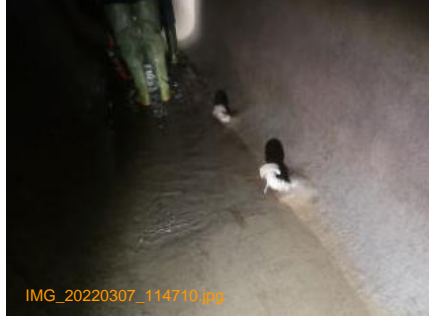
Venuta d'acqua Lieve (<0,002l/s) Non in pressione Da valvola clapet 8			Lungh. progr. da/a [m] 393	IMG_20220307_1
Quantità	1	Stato	Nuovo	Localizzazione 150
		Valutazione sogg.	---	
		Necessità di azione	no	
Annotazioni:

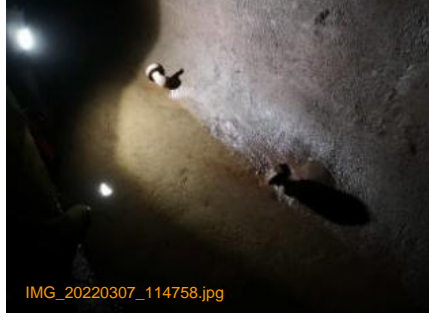
Venuta d'acqua Lieve (<0,002l/s) Non in pressione Da valvola clapet 9			Lungh. progr. da/a [m] 398	IMG_20220307_1
Quantità	1	Stato	Nuovo	Localizzazione 170
		Valutazione sogg.	---	
		Necessità di azione	no	
Annotazioni:

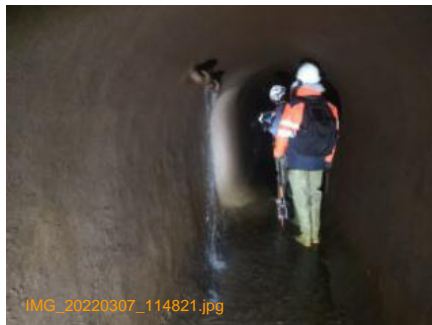
Venuta d'acqua Media (0,002-2l/s) Non in pressione Da valvola clapet 10			Lungh. progr. da/a [m] 405 Localizzazione 350

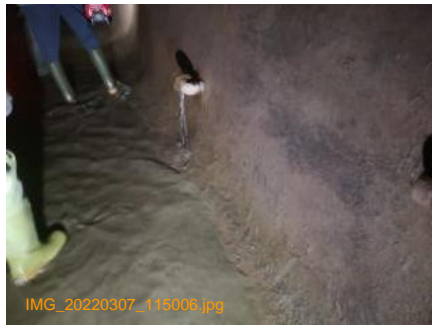
Quantità	2	Stato	Nuovo	
		Valutazione sogg.	---	
		Necessità di azione	no	
Annotazioni:				
Venuta d'acqua Media (0,002-2l/s) Non in pressione Da valvola clapet 11			Lungh. progr. da/a [m] 417 Localizzazione 160

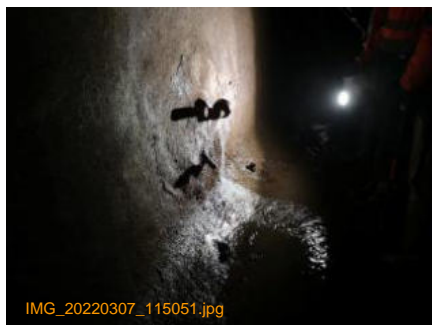
Quantità	1	Stato	Nuovo	
		Valutazione sogg.	---	
		Necessità di azione	no	
Annotazioni:				
Venuta d'acqua Media (0,002-2l/s) Non in pressione Da valvola clapet 12			Lungh. progr. da/a [m] 425 Localizzazione 280

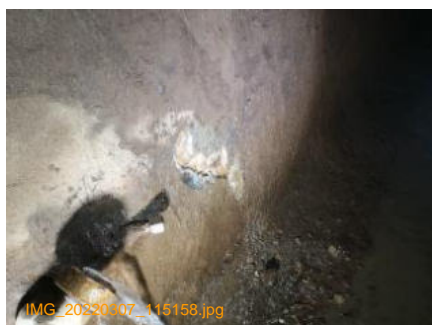
Quantità	1	Stato	Nuovo reg.	
		Valutazione sogg.	---	
		Necessità di azione	no	
Annotazioni:				
Alterazione del calcestruzzo (gettato) Stacchi di calcestruzzo Concentrata In superficie Senza armatura 13			Lungh. progr. da/a [m] 426 Localizzazione 280

Quantità	1	Stato	Nuovo	
Lunghezza [cm]	20	Valutazione sogg.	---	
Larghezza [cm]	15	Necessità di azione	no

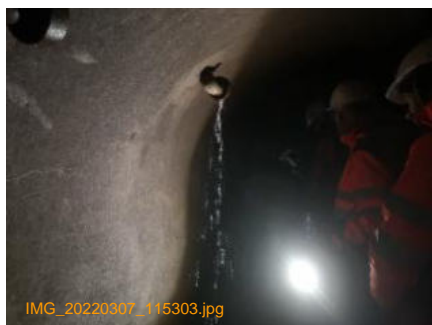
Profondità [cm]	2			
Annotazioni:				
Venuta d'acqua Media (0,002-2l/s) Non in pressione Da valvola clapet 14			Lungh. progr. da/a [m] 437 Localizzazione 370

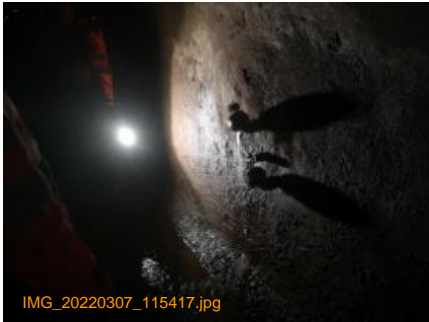
Venuta d'acqua Media (0,002-2l/s) Non in pressione Da valvola clapet 15			Lungh. progr. da/a [m] 447 Localizzazione 130

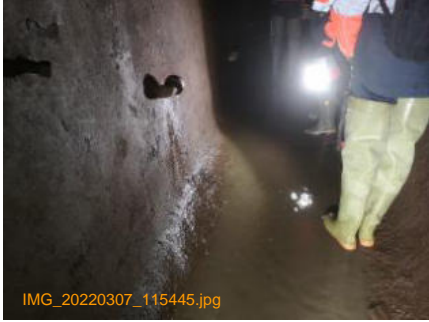
IMG_20220307_115417.jpg
Quantità	1	Stato	Nuovo	
		Valutazione sogg.	---	
		Necessità di azione	no	
Annotazioni:				
Venuta d'acqua Lieve (<0,002l/s) Non in pressione Da valvola clapet 16			Lungh. progr. da/a [m] 449 Localizzazione 270

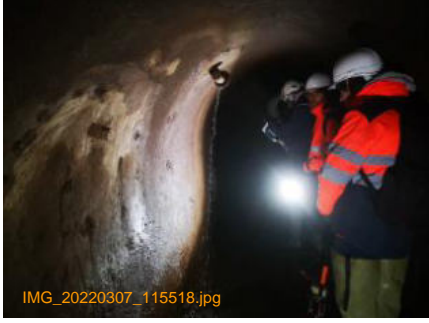
IMG_20220307_115445.jpg
Quantità	1	Stato	Nuovo	
		Valutazione sogg.	---	
		Necessità di azione	no	
Annotazioni:				
Venuta d'acqua Media (0,002-2l/s) Non in pressione Da valvola clapet 17			Lungh. progr. da/a [m] 456 Localizzazione 360

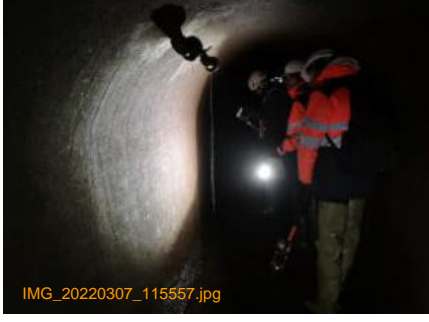
IMG_20220307_115518.jpg
Quantità	1	Stato	Nuovo	
		Valutazione sogg.	---	
		Necessità di azione	no	
Annotazioni:				
Venuta d'acqua Lieve (<0,002l/s) Non in pressione Da valvola clapet 18			Lungh. progr. da/a [m] 460 Localizzazione 380

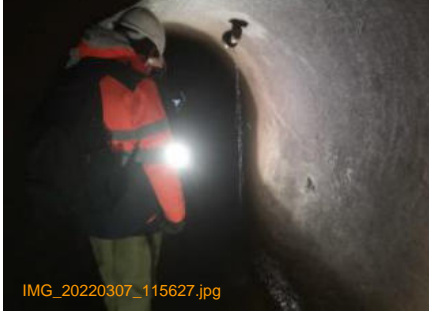
Quantità	1	Stato	Nuovo	
		Valutazione sogg.	---	
		Necessità di azione	no	
Annotazioni:				
Venuta d'acqua Lieve (<0,002l/s) Non in pressione Da valvola clapet 19			Lungh. progr. da/a [m] 463 Localizzazione 30

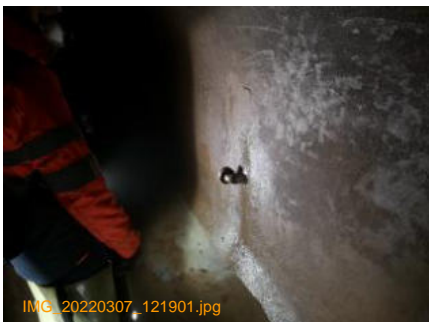
IMG_20220307_121627.jpg
Quantità 1 Stato Nuovo Valutazione sogg. --- Necessità di azione no Annotazioni:				
Organo/dispositivo danneggiato Valvola di ritorno / clapet Scrostamento 33			Lungh. progr. da/a [m] 701 Localizzazione 140

Quantità 1 Stato Nuovo reg. Valutazione sogg. --- Necessità di azione no Annotazioni: All interno sporco di limo				
Fessurazione (calcestruzzo) Longitudinale Chiusa Conplanare Bagnata 34			Lungh. progr. da/a [m] 737 - 738 Localizzazione 390

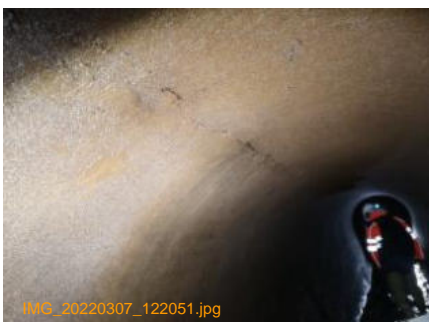
IMG_20220307_122051.jpg
Quantità 1 Stato Nuovo Lunghezza [cm] 100 Valutazione sogg. --- Larghezza [cm] 1 Necessità di azione no Profondità [cm] 1 Annotazioni:

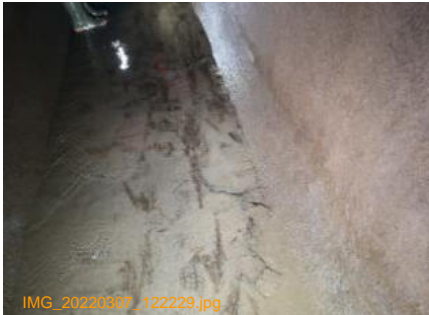
Alterazione del calcestruzzo (gettato) Distacco Superficiale In superficie Senza armatura			Lungh. progr. da/a [m] 758 - 761	IMG_20220307_1 IMG_20220307_1

35	Quantità	1	Stato	Nuovo
	Lunghezza [cm]	300	Valutazione sogg.	---
	Larghezza [cm]	20	Necessità di azione	no
	Profondità [cm]	2		
Annotazioni:

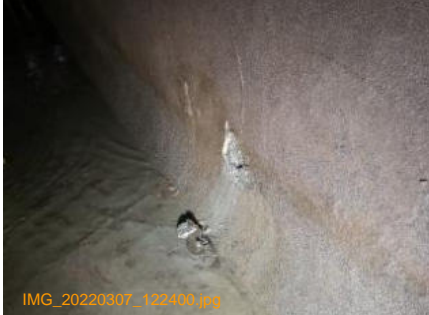
Alterazione del calcestruzzo (gettato) Distacco Concentrata In superficie Senza armatura			Lungh. progr. da/a [m] 800	IMG_20220307_1

36	Quantità	1	Stato	Nuovo
	Lunghezza [cm]	50	Valutazione sogg.	---
	Larghezza [cm]	50	Necessità di azione	no
	Profondità [cm]	4		
Annotazioni:

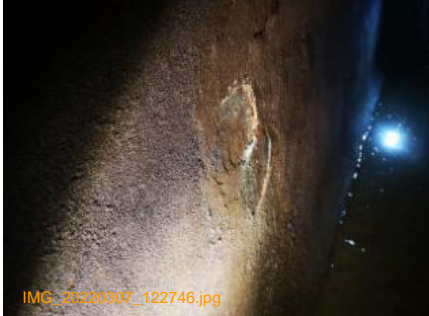
Alterazione del calcestruzzo (gettato) Distacco Concentrata In superficie Armatura in vista			Lungh. progr. da/a [m] 810	IMG_20220307_1 IMG_20220307_1

37	Quantità	1	Stato	Nuovo
	Lunghezza [cm]	30	Valutazione sogg.	---
	Larghezza [cm]	30	Necessità di azione	no
	Profondità [cm]	1		
Annotazioni:

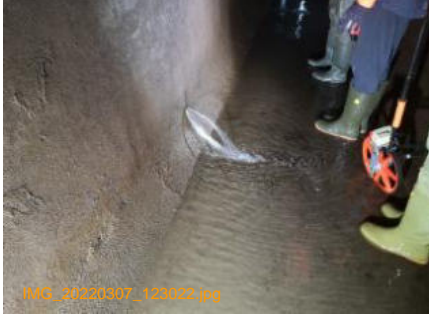
Venuta d'acqua Media (0,002-2l/s) In pressione Nessuna indicazione			Lungh. progr. da/a [m] 845	IMG_20220307_1 IMG_20220307_1

38	Quantità	1	Stato	Nuovo reg.
			Valutazione sogg.	Media
			Necessità di azione	si
Annotazioni: Sarebbe utile inserire una valvola clapet

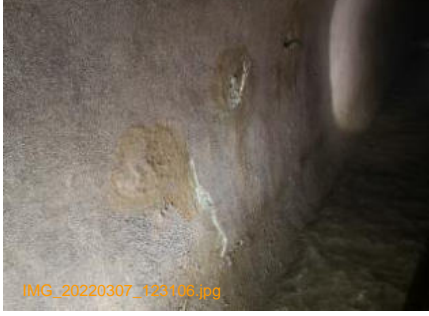
Alterazione del calcestruzzo (gettato) Distacco Concentrata In superficie Senza armatura			Lungh. progr. da/a [m] 855 - 857	IMG_20220307_1

39	Quantità	1	Stato	Nuovo
	Lunghezza [cm]	200	Valutazione sogg.	---
	Larghezza [cm]	30	Necessità di azione	no
	Profondità [cm]	2		
Annotazioni:

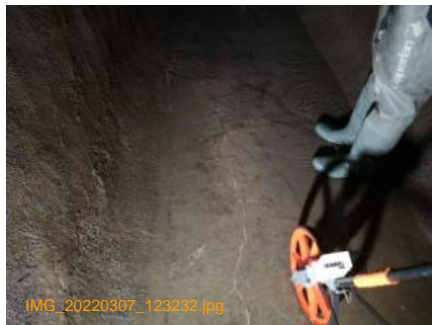
Alterazione del calcestruzzo (gettato) Distacco Concentrata In superficie Senza armatura			Lungh. progr. da/a [m] 877 - 879	IMG_20220307_1
40			Localizzazione 150-250

Quantità	1	Stato	Nuovo	
Lunghezza [cm]	200	Valutazione sogg.	---	
Larghezza [cm]	30	Necessità di azione	no	
Profondità [cm]	2			
Annotazioni:				
Venuta d'acqua Lieve (<0,002l/s) Non in pressione Nessuna indicazione			Lungh. progr. da/a [m] 889	IMG_20220307_1 IMG_20220307_1
41			Localizzazione 180

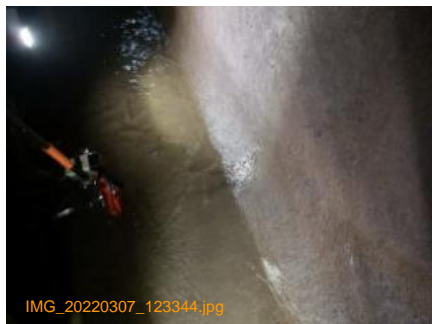
Quantità	1	Stato	Nuovo reg.	
		Valutazione sogg.	---	
		Necessità di azione	no	
Annotazioni:				
Alterazione del calcestruzzo (gettato) Cavità Concentrata In superficie Senza armatura			Lungh. progr. da/a [m] 893 - 895	IMG_20220307_1
42			Localizzazione 50-150

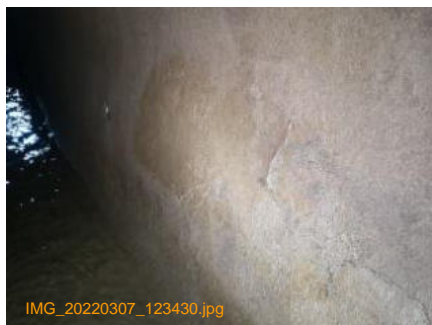
Quantità	1	Stato	Nuovo	
Lunghezza [cm]	200	Valutazione sogg.	---	
Larghezza [cm]	50	Necessità di azione	no	
Profondità [cm]	1			
Annotazioni:				
Venuta d'acqua Lieve (<0,002l/s) In pressione Nessuna indicazione			Lungh. progr. da/a [m] 923	IMG_20220307_1

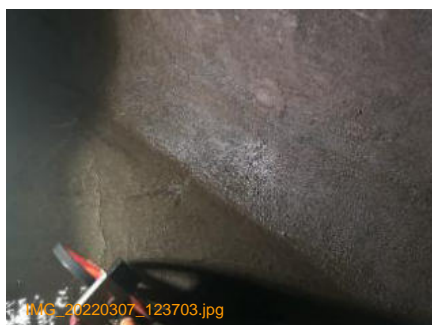
Quantità	1	Stato	Nuovo	
		Valutazione sogg.	---	
		Necessità di azione	no	
Annotazioni:				
Alterazione del calcestruzzo (gettato) Distacco Concentrata In superficie Senza armatura			Lungh. progr. da/a [m] 932	IMG_20220307_1
44			Localizzazione 230

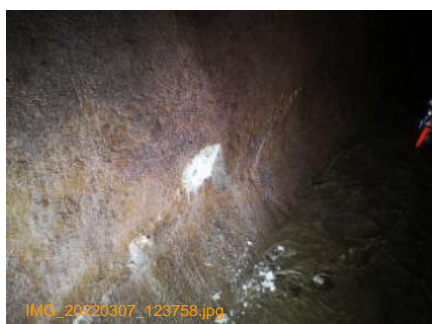
Quantità	1	Stato	Nuovo	
Lunghezza [cm]	20	Valutazione sogg.	---	
Larghezza [cm]	20	Necessità di azione	no	
Profondità [cm]	1			
Annotazioni:

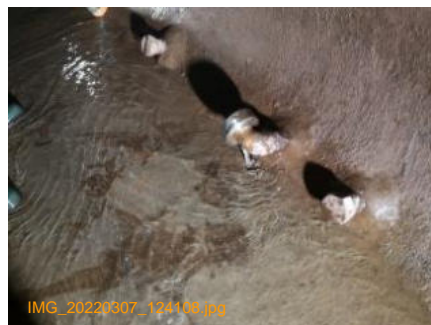
Venuta d'acqua Lieve (<0,002l/s) Non in pressione Nessuna indicazione 45			Lungh. progr. da/a [m] 970	IMG_20220307_1 IMG_20220307_1	
Quantità	1	Stato	Nuovo reg.

IMG_20220307_124408.jpg
		Valutazione sogg.	---		
		Necessità di azione	no		
Annotazioni: Pulito e rimontato.					
Venuta d'acqua Media (0,002-2l/s) Non in pressione Da valvola clapet 46			Lungh. progr. da/a [m] 1046 - 1047	IMG_20220307_1 IMG_20220307_1 IMG_20220307_1	
Quantità	1	Stato	Nuovo

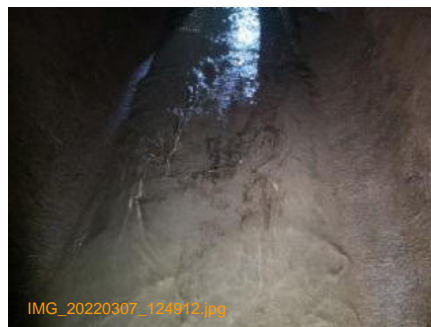
IMG_20220307_124912.jpg
		Valutazione sogg.	---		
		Necessità di azione	no		
Annotazioni: Suola alzata					
Venuta d'acqua Lieve (<0,002l/s) Non in pressione Nessuna indicazione 48			Lungh. progr. da/a [m] 1082	IMG_20220307_1	
Quantità	1	Stato	Nuovo

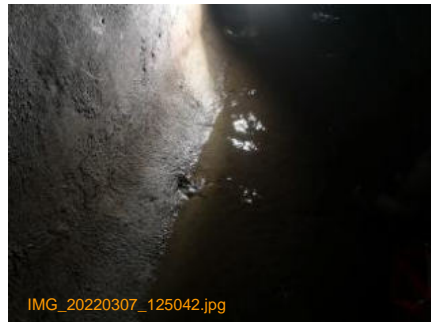
Valutazione sogg.	---		
		Necessità di azione	no		
Annotazioni:					
Venuta d'acqua Media (0,002-2l/s) Non in pressione Da valvola clapet 49			Lungh. progr. da/a [m] 1100	IMG_20220307_1 IMG_20220307_1	
Quantità	3	Stato	Nuovo

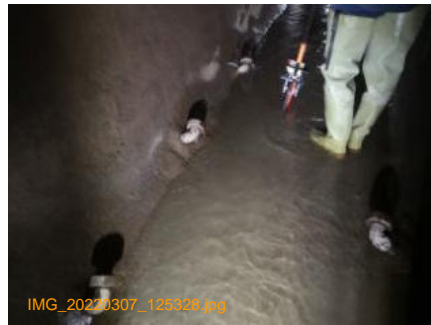
Venuta d'acqua Media (0,002-2l/s) Non in pressione Da valvola clapet 50			Lungh. progr. da/a [m] 1105 Localizzazione 170

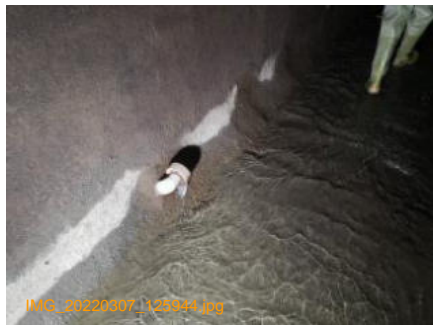
Quantità	1	Stato	Nuovo reg.	
		Valutazione sogg.	---	
		Necessità di azione	no	
Annotazioni:				
Venuta d'acqua Media (0,002-2l/s) Non in pressione Da valvola clapet 51			Lungh. progr. da/a [m] 1130 Localizzazione 150

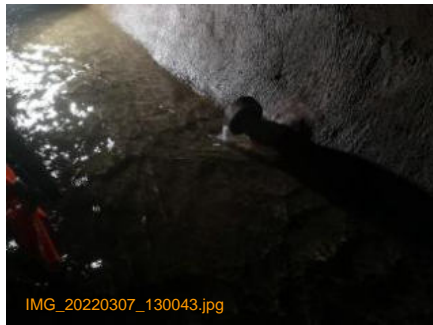
Quantità	1	Stato	Nuovo	
		Valutazione sogg.	---	
		Necessità di azione	no	
Annotazioni:				
Alterazione del calcestruzzo (gettato) Distacco Superficiale In superficie Senza armatura 52			Lungh. progr. da/a [m] 1136 Localizzazione 130

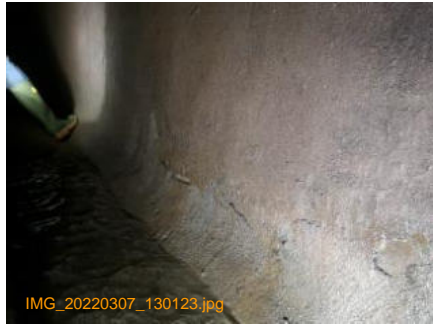
Quantità	1	Stato	Nuovo reg.	
Lunghezza [cm]	50	Valutazione sogg.	---	
Larghezza [cm]	50	Necessità di azione	no	
Profondità [cm]	2			
Annotazioni:				
Venuta d'acqua Lieve (<0,002l/s) Non in pressione Da valvola clapet 53			Lungh. progr. da/a [m] 1180 Localizzazione 230

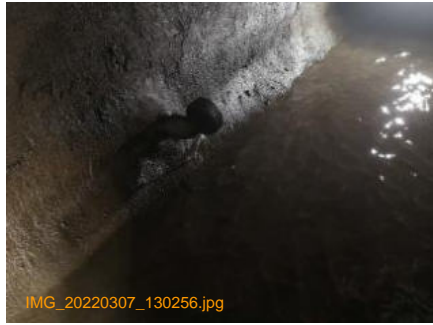
Necessità di azione	no	
Annotazioni:				
Venuta d'acqua Umidità superficiale Non in pressione Nessuna indicazione 54			Lungh. progr. da/a [m] 1207 Localizzazione 170

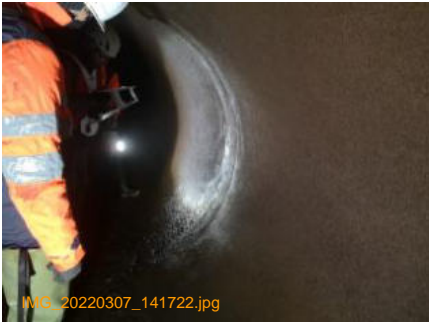
75	Quantità	1	Stato	Nuovo

Fessurazione (calcestruzzo) Longitudinale Chiusa Conplanare Asciutta			Lungh. progr. da/a [m] 2302	Localizzazione 0-400	IMG_20220307_1 IMG_20220307_1

Valutazione sogg.	Media	
			Necessità di azione	no	
Annotazioni: Intorno al giunto a 360 gradi					
Fessurazione (calcestruzzo) Longitudinale Aperta Conplanare Asciutta			Lungh. progr. da/a [m] 2322	Localizzazione 0-400	IMG_20220307_1

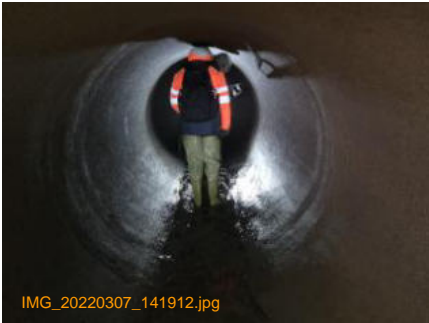
76	Quantità	1	Stato	Nuovo

Valutazione sogg.	Media	
			Necessità di azione	no	
Annotazioni: Intorno al giunto a 360 gradi					
Fessurazione (calcestruzzo) Longitudinale Aperta Conplanare			Lungh. progr. da/a [m] 2382	Localizzazione 0-400	IMG_20220307_1 IMG_20220307_1 IMG_20220307_1

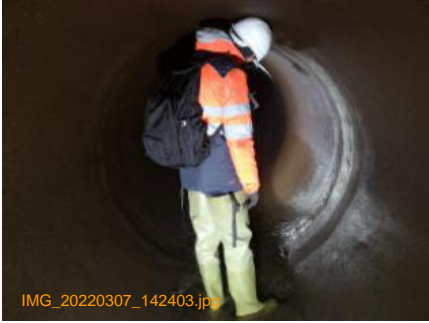
78	Quantità	1	Stato	Nuovo

Valutazione sogg.	Media	
			Necessità di azione	si	
Annotazioni: Intorno al giunto a 360 gradi. Da tenere sott'occhio.					
Fessurazione (calcestruzzo) Longitudinale Aperta Conplanare Asciutta			Lungh. progr. da/a [m] 2403	Localizzazione 150-250	IMG_20220307_1 IMG_20220307_1

Lunghezza [cm]	100	Valutazione sogg.	Media	
	Larghezza [cm]	2	Necessità di azione	no	
	Profondità [cm]	1			
Annotazioni: giunto					
Fessurazione (calcestruzzo) Longitudinale Aperta Conplanare Asciutta			Lungh. progr. da/a [m] 2423	Localizzazione 0-400	IMG_20220307_1 IMG_20220307_1 IMG_20220307_1

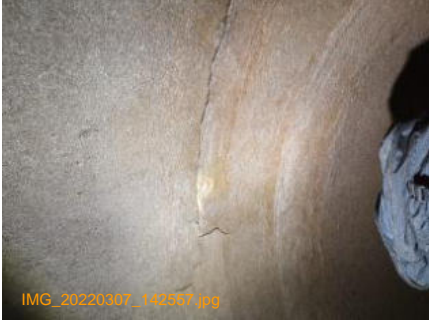
79	Quantità	1	Stato	Nuovo

Lunghezza [cm]	300	Valutazione sogg.	Media	
	Larghezza [cm]	2	Necessità di azione	si	
	Profondità [cm]	1			
Annotazioni: Intorno al giunto a 360 gradi. Da tenere sott'occhio.

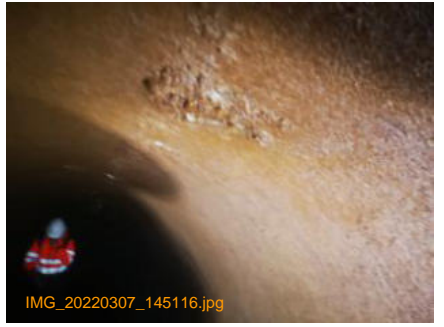
La galleria si trova in uno stato buono. Come anomalie sono solamente state identificate dalla progressiva 4044m alla 4049m due fessure longitudinali da osservare nel tempo. Nel tratto tra progressiva 2700m e 2720m si trovano forti calcificazioni intorno ad alcune valvole clapet. Alla progressiva 3420m si era staccata una valvola clapet.

Calcificazioni Superficiale 80			Lungh. progr. da/a [m] 2700 - 2704 Localizzazione 20	IMG_20220307_1 IMG_20220307_1

IMG_20220307_145116.jpg
Quantità 1 Stato Nuovo Lunghezza [cm] 400 Valutazione sogg. --- Larghezza [cm] 20 Necessità di azione no Spessore [cm] 3

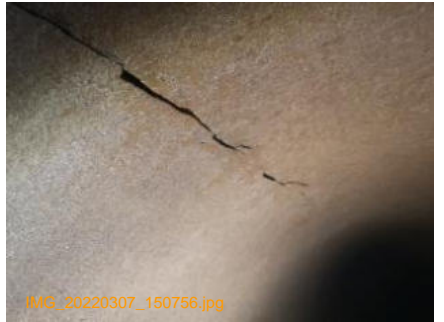
Fessurazione (calcestruzzo) Longitudinale Aperta Conplanare Asciutta 83			Lungh. progr. da/a [m] 2880 - 2883 Localizzazione 380	IMG_20220307_1 IMG_20220307_1 IMG_20220307_1

Quantità 1 Stato Nuovo Lunghezza [cm] 300 Valutazione sogg. Media Larghezza [cm] 2 Necessità di azione no Profondità [cm] 2

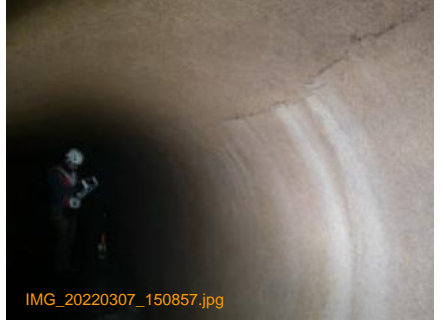
Fessurazione (calcestruzzo) Longitudinale Aperta Conplanare Asciutta 84			Lungh. progr. da/a [m] 2887 - 2892 Localizzazione 30	IMG_20220307_1 IMG_20220307_1

IMG_20220307_150857.jpg
Quantità 1 Stato Nuovo Lunghezza [cm] 500 Valutazione sogg. Media Larghezza [cm] 1 Necessità di azione no Profondità [cm] 1

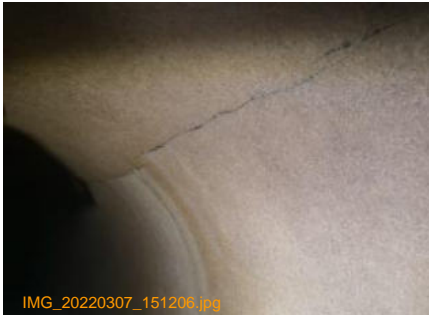
Fessurazione (calcestruzzo) Longitudinale Aperta Conplanare Asciutta		Lungh. progr. da/a [m] 2935 - 2938 Localizzazione 40	IMG_20220307_1 IMG_20220307_1 IMG_20220307_1

85	Quantità 1 Stato Nuovo Lunghezza [cm] 300 Valutazione sogg. Lieve Larghezza [cm] 2 Necessità di azione no Profondità [cm] 1 Annotazioni:

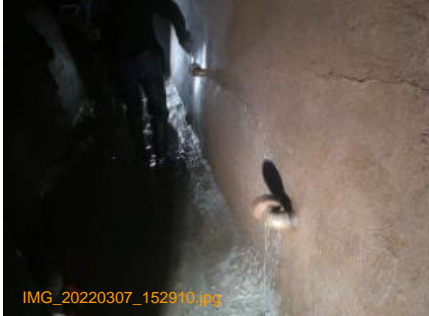
Organo/dispositivo danneggiato Valvola di ritorno / clapet		Lungh. progr. da/a [m] 3250 Localizzazione 300	IMG_20220307_1 IMG_20220307_1

87	Quantità 2 Stato Nuovo Valutazione sogg. --- Necessità di azione no Annotazioni: Intasato da calcare

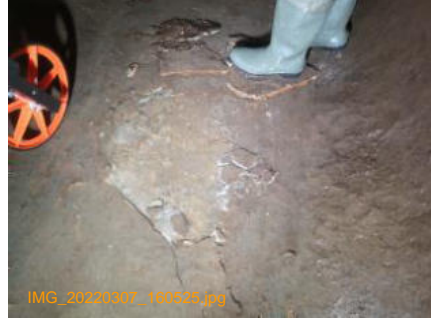
Quantità	1	Stato			Nuovo
		Valutazione sogg.			---
		Necessità di azione			no
Annotazioni:					
Alterazione del calcestruzzo (gettato) Stacchi di calcestruzzo Concentrata Profonda Senza armatura			Lungh. progr. da/a [m] 3745 - 3748	IMG_20220307_1

Quantità	1	Stato			Nuovo
Lunghezza [cm]	300	Valutazione sogg.			Media
Larghezza [cm]	60	Necessità di azione			no
Profondità [cm]	5				
Annotazioni:					
Venuta d'acqua Media (0,002-2l/s) Non in pressione Da tubazione/perforazione alleggerimento			Lungh. progr. da/a [m] 3817 - 3821	IMG_20220307_1 IMG_20220307_1	
99	Localizzazione 70

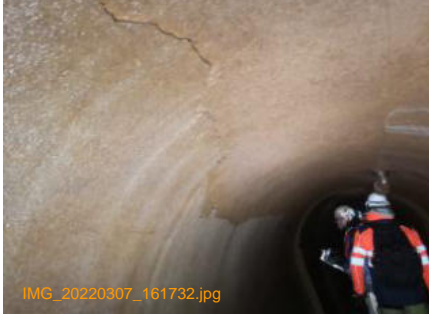
Quantità	1	Stato	Nuovo	
Lunghezza [cm]	300	Valutazione sogg.	Media	
Larghezza [cm]	1	Necessità di azione	no	
Profondità [cm]	1			
Annotazioni:				
Fessurazione (calcestruzzo) Longitudinale Aperta Conplanare Bagnata			Lungh. progr. da/a [m] 4044 - 4049	IMG_20220307_1 IMG_20220307_1 IMG_20220307_1
104			Localizzazione 300-100

Quantità	1	Stato	Nuovo	
Lunghezza [cm]	500	Valutazione sogg.	Media	
Larghezza [cm]	3	Necessità di azione	si	
Profondità [cm]	4			
Annotazioni: da osservare

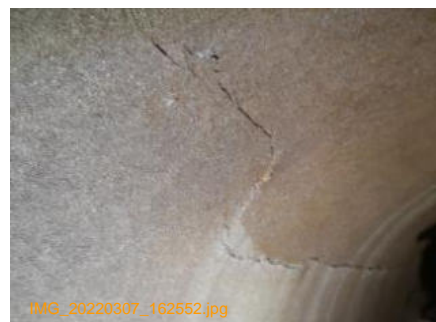
IMG_20220307_162409.jpg
Quantità	1	Stato	Nuovo	
		Valutazione sogg.	---	
		Necessità di azione	no	
Annotazioni:				
Fessurazione (calcestruzzo) Longitudinale Aperta Conplanare Bagnata			Lungh. progr. da/a [m] 4064 - 4067	IMG_20220307_1 IMG_20220307_1 IMG_20220307_1
106			Localizzazione 350-50

IMG_20220307_162552.jpg
Quantità	1	Stato	Nuovo	
Lunghezza [cm]	300	Valutazione sogg.	Lieve	
Larghezza [cm]	3	Necessità di azione	no	
Profondità [cm]	2			
Annotazioni:				
Fessurazione (calcestruzzo) Longitudinale Chiusa Conplanare Asciutta			Lungh. progr. da/a [m] 4103 - 4104	IMG_20220307_1 IMG_20220307_1
107			Localizzazione 350-50

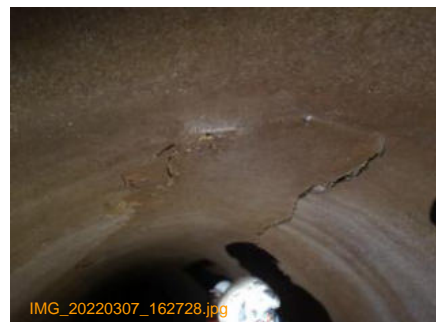
IMG_20220307_162728.jpg
Quantità	1	Stato	Nuovo	
Lunghezza [cm]	100	Valutazione sogg.	Media	
Larghezza [cm]	3	Necessità di azione	no

Profondità [cm]	4			
Annotazioni:				
Alterazione del calcestruzzo (gettato) Stacchi di calcestruzzo Concentrata In superficie Senza armatura			Lungh. progr. da/a [m] 4132	IMG_20220307_1 IMG_20220307_1
108			Localizzazione 350

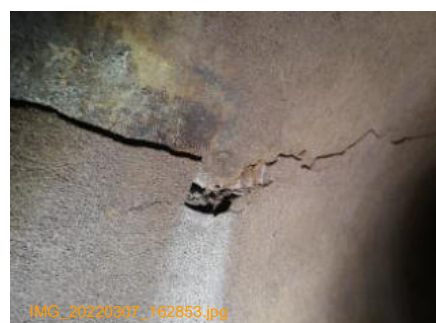
IMG_20220307_162853.jpg
Quantità	1	Stato	Nuovo	
Lunghezza [cm]	100	Valutazione sogg.	---	
Larghezza [cm]	60	Necessità di azione	no	
Profondità [cm]	2			
Annotazioni:				
Alterazione del calcestruzzo (gettato) Stacchi di calcestruzzo Concentrata In superficie Senza armatura			Lungh. progr. da/a [m] 4152 - 4155	IMG_20220307_1 IMG_20220307_1
109			Localizzazione 0

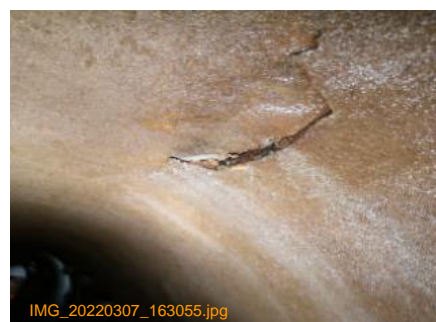
IMG_20220307_163055.jpg
Quantità	1	Stato	Nuovo	
Lunghezza [cm]	300	Valutazione sogg.	---	
Larghezza [cm]	60	Necessità di azione	no	
Profondità [cm]	2			
Annotazioni:

Fessurazione (calcestruzzo) Longitudinale Aperta Conplanare Bagnata 110		Lungh. progr. da/a [m] 4221 - 4222 Localizzazione 350-50	IMG_20220307_1 IMG_20220307_1

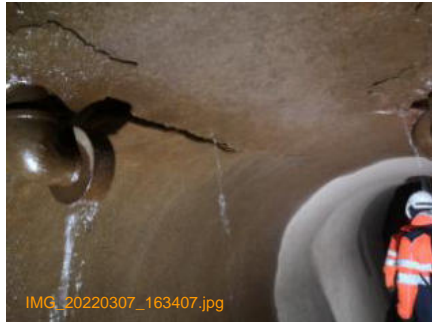
Quantità	1	Stato	Nuovo
Lunghezza [cm]	100	Valutazione sogg.	---
Larghezza [cm]	2	Necessità di azione	no
Profondità [cm]	2		
Annotazioni:

Venuta d'acqua Lieve (<0,002l/s) In pressione Nessuna indicazione 111		Lungh. progr. da/a [m] 4237 Localizzazione 150	IMG_20220307_1

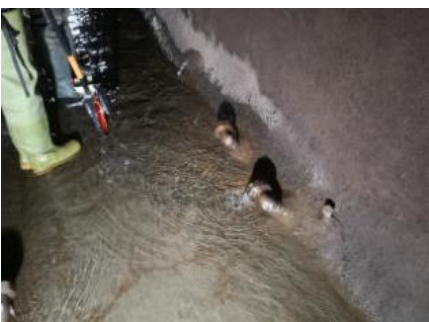
Valvola di ritorno / clapet		Lungh. progr. da/a [m] 1105 - 1106	IMG_20220307_1
Quantità	2	Localizzazione 100-300

Annotazioni: Aperti e richiusi
